# 電気と保安

2025  
盛夏号

No.330

# 保安のプロの確かな目

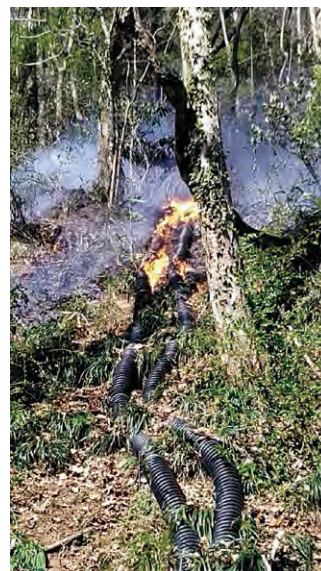
## 【現場写真等】

太陽電池発電所から変電所に至る22kV自営送電線のうち、山はだに沿って地上敷設した送電線が発火し、併せて送電線近傍の山林にも燃え広がった。山火事は翌日朝に鎮火したが、地上敷設送電線約350mの焼損を確認。

シュリンクバック現象が発生したところに、電力ケーブルの傾斜設置による荷重が影響し、電力ケーブルの遮蔽銅テープ(電力ケーブルの外部半導電層の上に設けた電氣的遮蔽を目的とした導電材料)が破断したところ、当該箇所では放電して発火したことでFEP管(電力ケーブルの保護管)が発火し、山林に延焼。

- ・当該区間を地中電線路(管路式)に変更したことで、少なくとも従前の地上電線路に比べて日射の影響によるシュリンクバック現象の発生可能性や山林への延焼発生可能性は低くなった。
- ・当該区間の地中電線路の支持箇所を2カ所(2連クリート／1支持箇所)から4カ所(3連クリート／1支持箇所)に増やし、ケーブルの重量分担を軽減するとともに把持力の妥当性を確認。
- ・ハンドホールでの電力ケーブルの定期的(1回／年)な把持状態等の確認(目視点検)を実施するため、確認項目を点検チェックシートに追加。
